# Statické zajištění hospodářské budovy děkanství v Uhříněvsi

č.p. 21, k.ú. Uhříněves, nám. Bratří Jandusů, Praha 22, kulturní památka

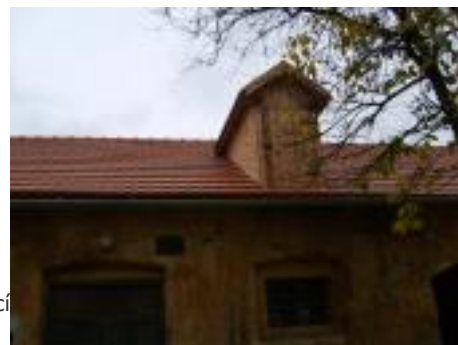
Hospodářské objekty jsou ve velmi špatném stavebně technickém stavu, zejména krovy a dřevěné stropy byly destruovány vlivem dlouhodobého zatékání. Jednotlivé konstrukční prvky byly značně zeslabené hnilobou a dřevokaznými škůdci, pozednice byly vytočené, některé krokve byly provizorně příložkovány a některé zcela chyběly. Jako střešní krytina byly použity betonové a pálené tašky různých typů, které byly z velké části dožilé. Zdivo vykazuje trhliny.

Předložený návrh počítal se statickým zajištěním hospodářského objektu. Práce zahrnovaly rozebrání střechy a krovu hospodářské budovy, odstranění dřevěného stropu nad stávajícím skladem, vyčištění stropu nad klenbami, opravu zdiva a podokapní římsy, provedení železobetonového věnce, montáž nového dřevěného vaznicového krovu (konstrukce a průřezy dle statického návrhu), zachování stejného sklonu a výšky jako stávající krov, montáž pojistné hydroizolační fólie pod kontralatě, provedení repliky shozového vikýře vč. prkenných dveří, opravu okna v severním štítu, pokrytí střechy pálenou střešní krytinou bobrovkou, montáž klempířských prvků z pozinkovaného plechu a sanaci trhlín ve zdivu. Stavební úpravy byly prováděny tak, aby zásahy do historických konstrukcí byly minimalizovány, neboť tyto konstrukce tvoří podstatu památky a mají nenahraditelnou památkovou a vypovídací hodnotu. Provedené práce přispěly ke zlepšení stavebnětechnického stavu interiéru a exteriéru budovy, k jejímu funkčnímu i estetickému zhodnocení a jejich provedení umožnilo návrat k autentickému vzhledu. Provedenými pracemi došlo k uchování památkové a vypovídací hodnoty dotčeného objektu.
