# Obnova maleb v interiéru kostela sv. Remigia v Čakovicích

k.ú. Čakovice, pozemek parc.č. 1, Náměstí 25. března, Praha 9, nemovitá kulturní památka č.Ú.s. 40816/1-1701

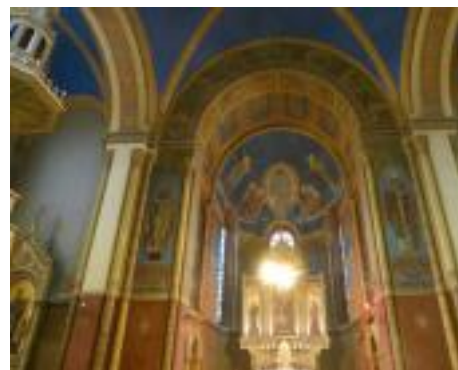
Novorománský kostel svatého Remigia byl postaven v letech 1878 – 1881 podle plánu stavitele Karla Scheinera na místě starší stavby, tvoří architektonickou a urbanistickou dominantu Čakovi a je jediným kostelem tohoto zasvěcení v Čechách. Křestní kaple byla podle návrhu architekta Kamila Hilberta ke kostelu přistavěna v roce 1904. Malbu kostela navrhl Karel Ladislav Klusáček. Téměř celá plocha kostela (zdi, klenby včetně žebroví) je vyzdobena bohatě dekorativní nástěnnou malbou, která nese figurální a dekorativní prvky. Již dříve opravovaná malba je provedena technikou secco. Předběžný restaurátorský průzkum popsal stav maleb před jejich restaurováním. Statické poruchy a dlouhodobé zatékání vody měly velmi neblahý vliv na degradaci omítkových vrstev a samotné dekorativní malby. Plocha klenby i zdi je narušena prasklinami, v jejichž blízkosti je malba i s omítkovými vrstvami uvolněná a místy odpadlá.

Statické zajištění prasklin, zamezení zatékání vody do interiéru a restaurování nástěnných maleb bylo provedeno na základě závazného stanoviska MHMP OPP. Součástí restaurátorských prací bylo také zpevnění barevné vrstvy, lokální injektáže v uvolněných omítkových vrstvách a injektáže barevné vrstvy, odsolování zábaly postižených ploch, zatmelení rušivých prasklin, retušování i zpevňující fixáž. Práce byly provedeny v souladu s uvedeným závazným stanoviskem. Na restaurování maleb byl poskytnut grant MHMP OPP (v roce [2012](#), [2013](#), [2014](#) a [2015](#)).
