# Oprava uliční fasády domu v Kodaňské 21 ve Vršovicích

č. p. 549, k. ú. Vršovice, Kodaňská 21, Praha 10

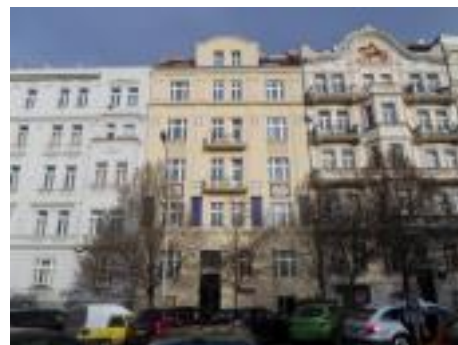
Uliční průčelí s balkóny ve střední ose je bohatě členěno římsami, pilastry, šambránami, rustikou přízemí, secesními kovovými prvky zábradlí, modrým obkladem a štukovou výzdobou. Hodnota uliční fasády spočívá ve velmi kvalitním výtvarném, materiálovém, architektonickém a estetickém ztvárnění.

Na žádost vlastníka objektu byla realizována rekonstrukce uliční fasády – obnova poškozených štukových prvků a doplnění chybějících, doplnění chybějícího modrého keramického obkladu, oprava poškozených omítek a nátěr fasády v barevnosti z doby výstavby objektu. Provedené práce přispěly k obnovení autentického dobového vzhledu domu a tím došlo k estetickému zhodnocení nejen daného objektu, ale i dotčeného uličního interiéru.
